## Bei Baggerarbeiten Fundament der Dorfmauer gefunden **Historischer Fund im Kindergarten**

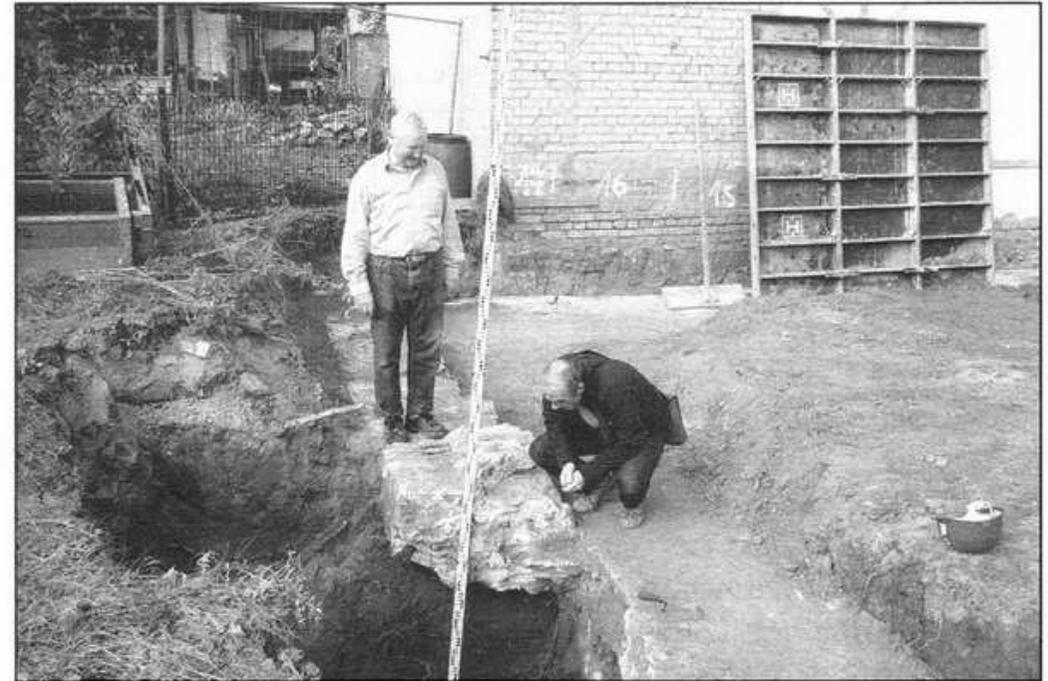
Alfred Moos und Veit Hunsicker legen das Fundament der ehemaligen Dorfmauer frei  
Foto: am

Die Oberkante des Fundaments liegt ca. 30 Zentimeter unter der heutigen Erdoberfläche. Es ist 80 Zentimeter breit und noch 70 Zentimeter hoch. Seine Materialien sind grob zugehauene Feldsteine aus rötlichem Granit, Findlingen aus grauem Granit und ehemalige Dachziegel. Die Steine werden durch einen sehr widerstandsfähigen Kalkmörtel zusammengehalten. Unter dem Fundament befindet sich noch unberührter Mutterboden. Er misst eine Höhe von 60 Zentimetern und lagert auf gewachsenem Grund auf, der aus gelbem Löss mit geringfügig ein-
